Interventi nel Comune di Volano - anno 2016

“Paesi senza Barriere”: il Comune di Volano collabora con Astrid Onlus

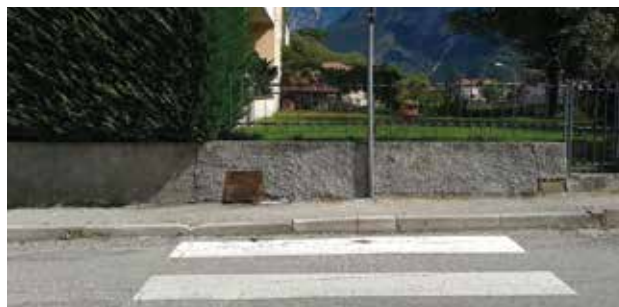
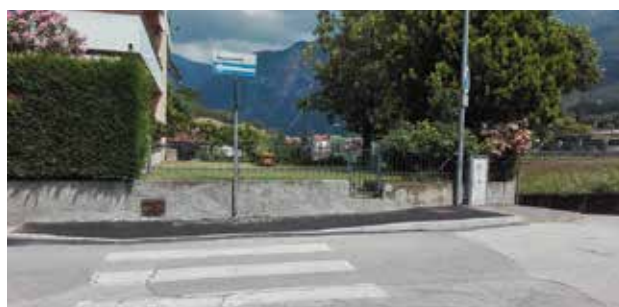
FOTO n. 1 - Via Chiocchetti

Manca raccordo strada-marciapiede

DOPO l'intervento - Nuovo raccordo strada-marciapiede

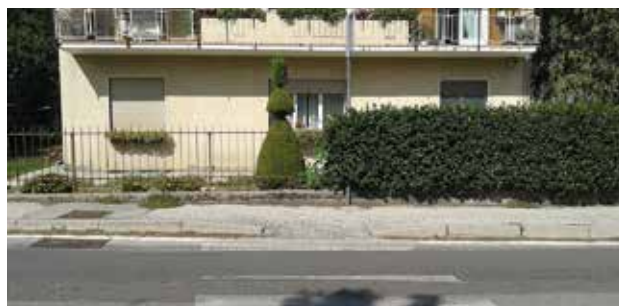
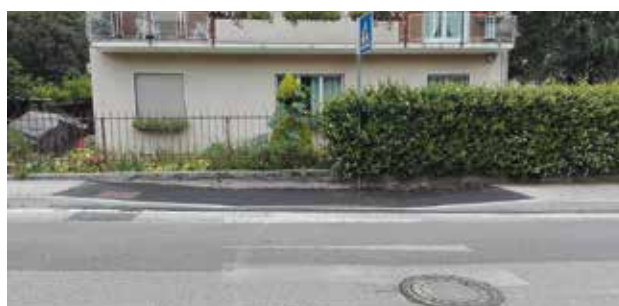
FOTO n. 2 - Via al Val

Raccordo strada-marciapiede non a norma

DOPO l'intervento - Nuovo raccordo strada-marciapiede

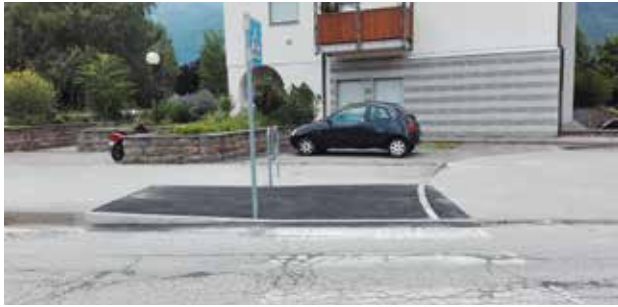
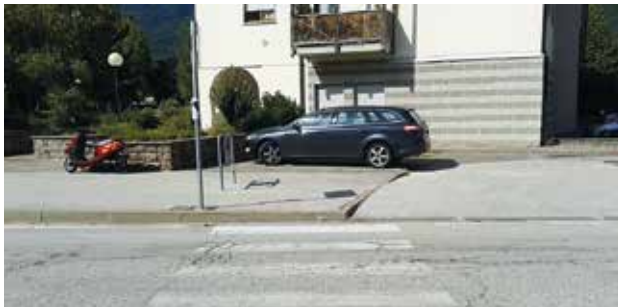
FOTO n. 3 - Via Roma

Manca raccordo strada-marciapiede non a norma

DOPO l'intervento - Nuovo raccordo strada-marciapiede

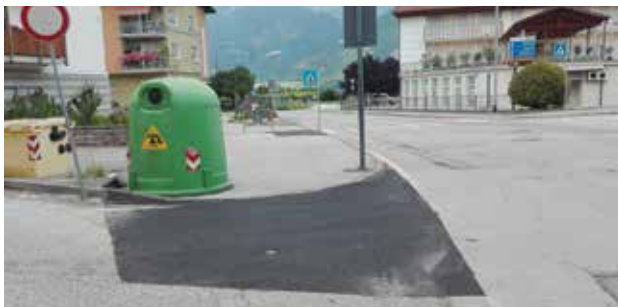
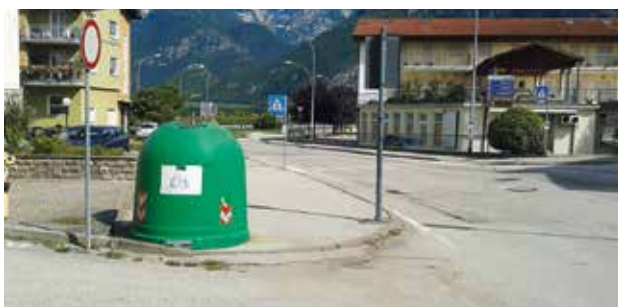
FOTO n. 4 - Via Roma

Raccordo strada-marciapiede non a norma

DOPO l'intervento - Nuovo raccordo strada-marciapiede

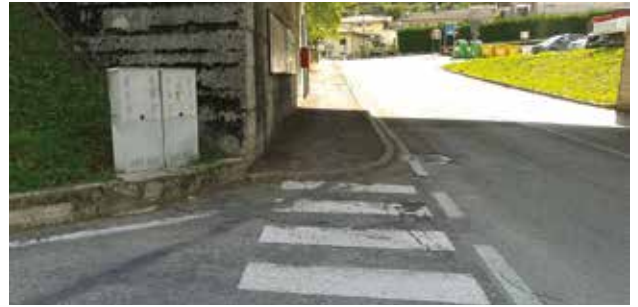
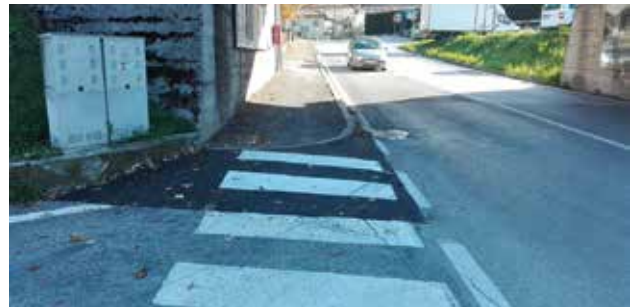
FOTO n. 5 - Via Degasperi

Raccordo strada-marciapiede non a norma

DOPO l'intervento - Adeguamento raccordo strada-marciapiede

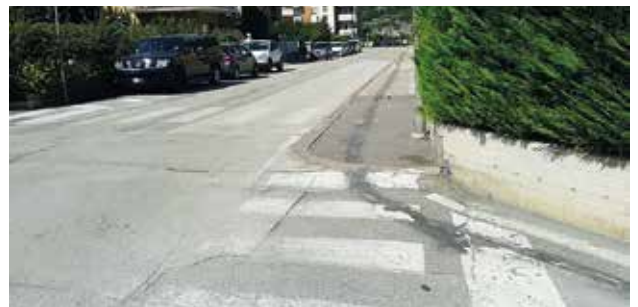
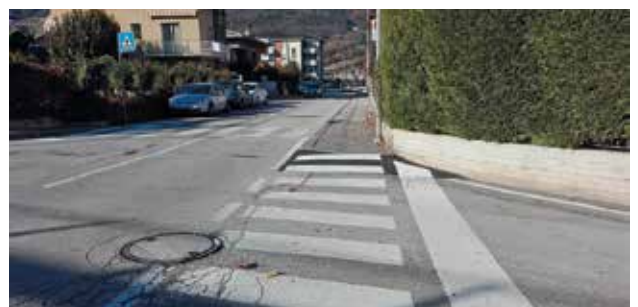
FOTO n. 6 - Via Degasperi

Raccordo strada-marciapiede non a norma

DOPO l'intervento - Adeguamento raccordo strada-marciapiede

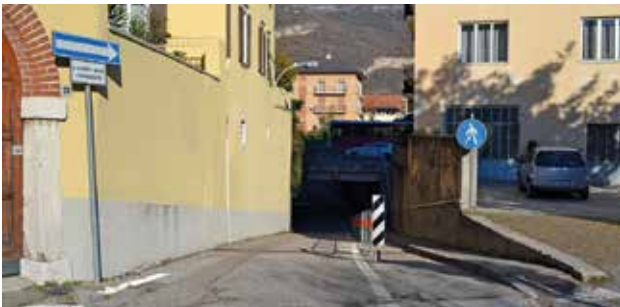
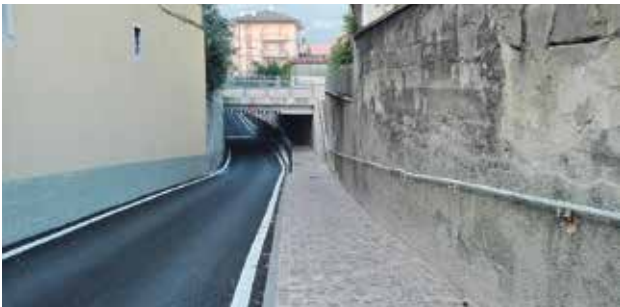
FOTO n. 7 - Via Stazione
Larghezza marciapiede non a norma

- I raccordi strada-marciapiede esistenti sono stati realizzati posando due cordone inclinate al fine di ridurre la pendenza longitudinale lungo il marciapiede.
- In Via Stazione è stato realizzato un nuovo marciapiede sostituendo quello esistente di larghezza non adeguata.

DOPO l'intervento - Nuovo marciapiede con larghezza adeguata

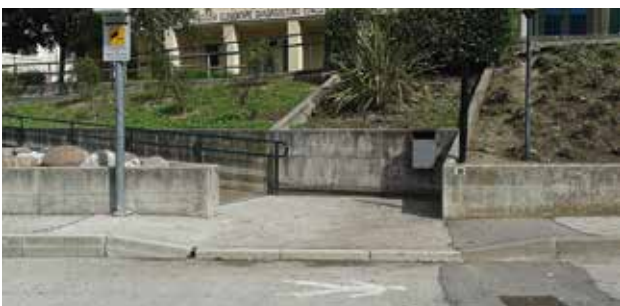
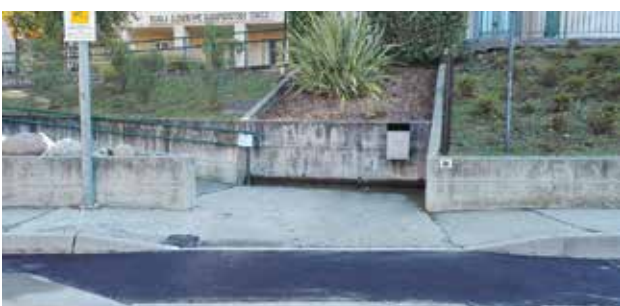
FOTO n. 8 - Via Stazione (entrata scuola elementare)
Manca raccordo strada-marciapiede

DOPO l'intervento - Adeguamento raccordo strada-marciapiede

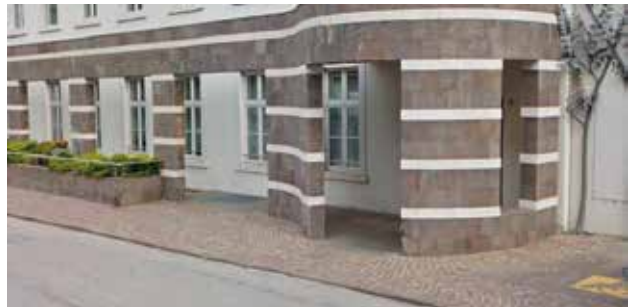
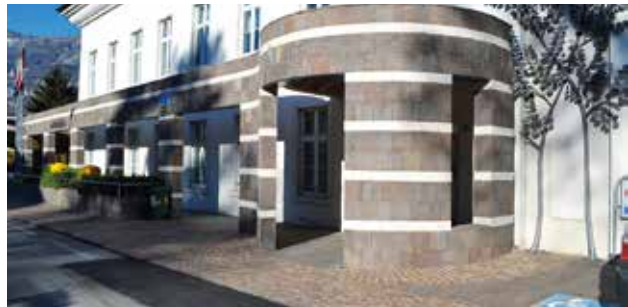
FOTO n. 9 - Via Santa Maria (entrata Municipio)
Manca raccordo strada-marciapiede

DOPO l'intervento - Adeguamento raccordo strada-marciapiede

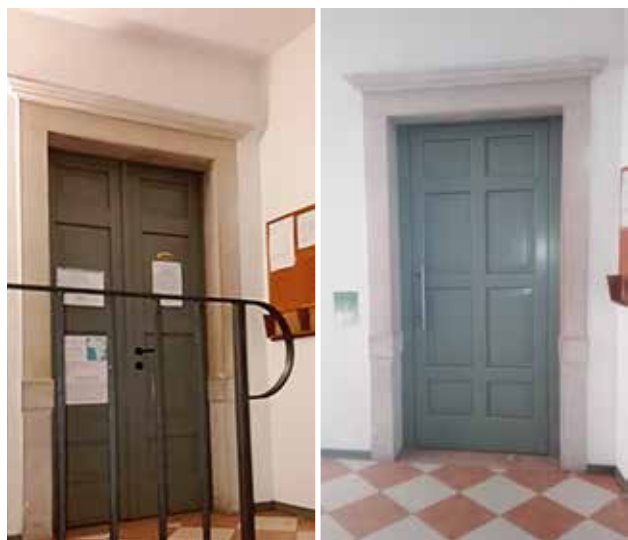
FOTO n. 10 - Entrata ambulatori medici comunali
Porta a 2 ante con larghezza ridotta per passaggio carrozzina

- È stata sostituita la porta d'entrata a due ante, degli ambulatori medici, inaccessibile alle persone in carrozzina, con una nuova ad anta unica.

DOPO l'intervento - Porta ad anta unica con larghezza idonea
