# Villa Rosa Ospedale Riabilitativo

NON ACCESSIBILE alle persone in carrozzina

## RISULTATI DEL MONITORAGGIO

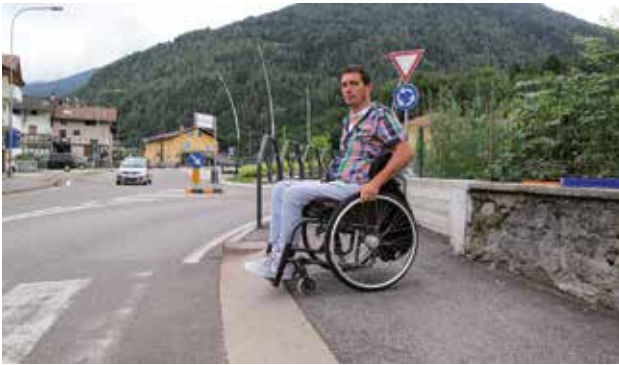
Chi percorre in carrozzina il marciapiede sul lato sinistro di via Spolverine SP8 direzione Canezza, prima della rotatoria incontra un attraversamento pedonale; il vecchio raccordo frontale in porfido non è stato raccordato con i due scivoli.

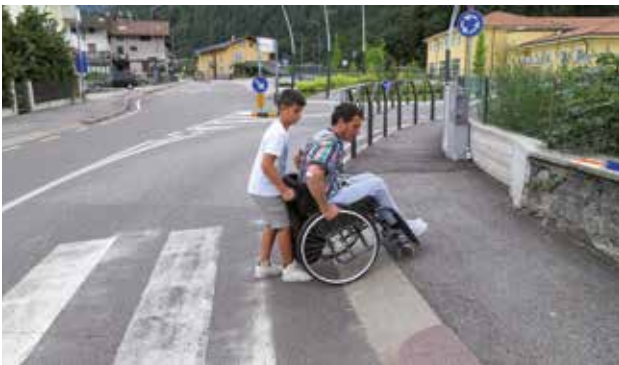
Giunti sul lato opposto della strada c'è il vecchio raccordo frontale in porfido, difficile da superare autonomamente, vista la pendenza.

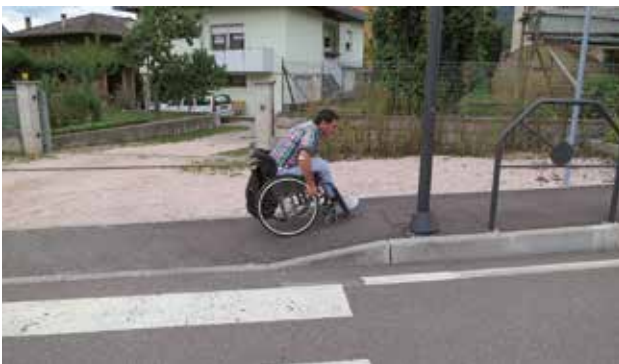
Transitando in discesa su Via San Pietro per raggiungere il successivo attraversamento pedonale, il raccordo con il passo carraio ha una pendenza del 18%;

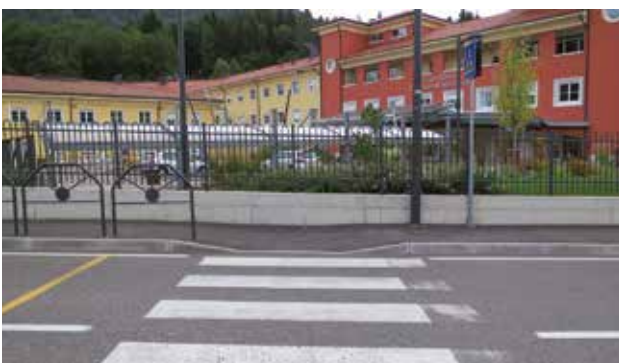
Attraversata la strada in prossimità della fermata bus, il raccordo strada-marciapiede presenta a monte una pendenza del 19%;

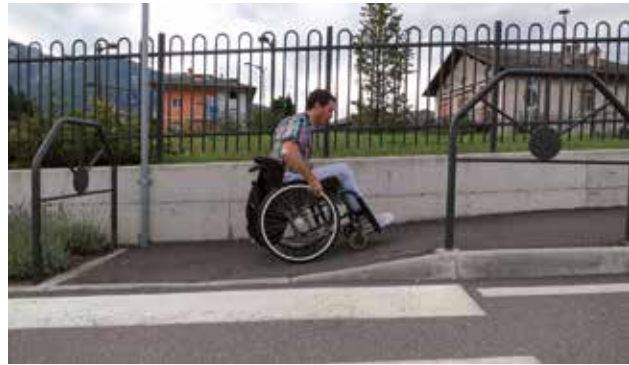
Si deve risalire nuovamente il marciapiede per giungere all'ingresso dell'Ospedale Riabilitativo Villa Rosa, e la pendenza raccordo marciapiede-strada è del 19%.

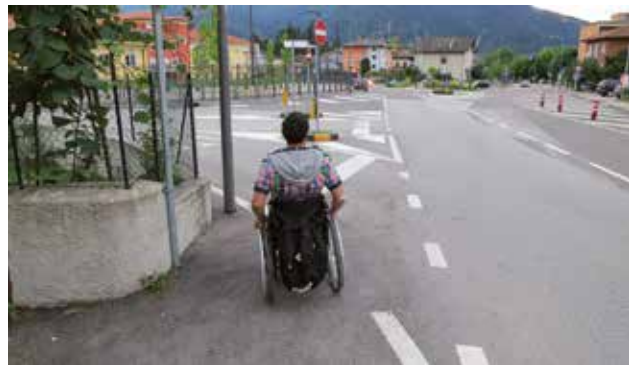
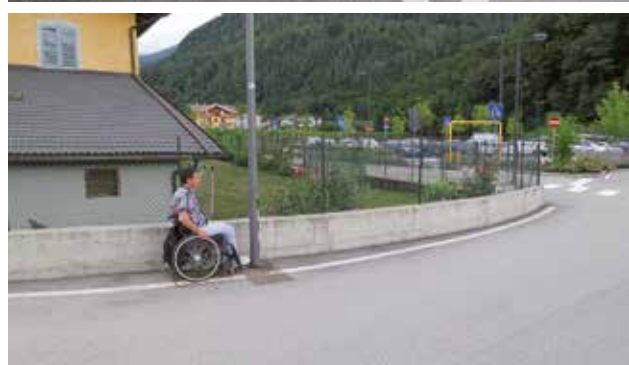
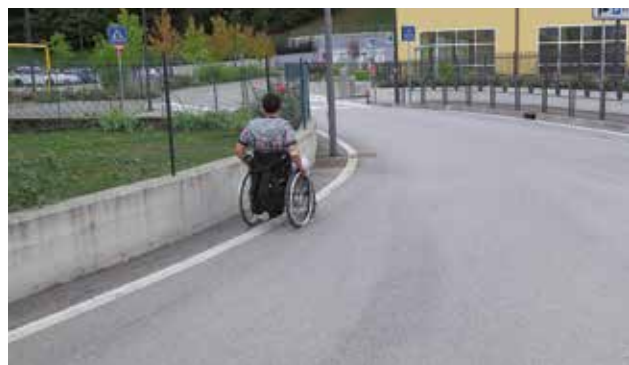
Attraversata la strada per raggiungere il successivo passaggio, si deve percorrere un tratto privo di marciapiede in curva e senza visuale con conseguente pericolo di essere investiti; inoltre, ci sono due pali dell'illuminazione in mezzo al passaggio che riducono lo spazio - già di dimensioni ridotte - per il transito pedonale.

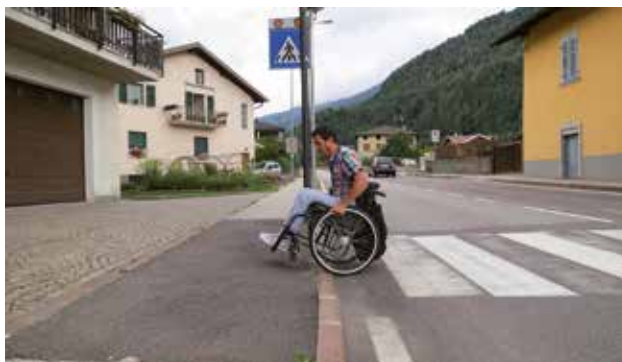
Per chi percorre in carrozzina il marciapiede sul lato destro di via Spolverine SP8 provenendo da Canezza direzione centro, prima della rotonda incontra un attraversamento pedonale che è stato raccordato leggermente. La pendenza trasversale è maggiore dell'1% e la cordona verso la strada presenta un gradino: questo obbliga ad impennare la carrozzina per superarlo.

Nonostante fosse stato ribadito dal Primo Cittadino che la situazione non era "così drammatica", la Pubblica Amministrazione si è attivata per correggere il primo attraversamento, quello in via Spolverine (vedi foto).

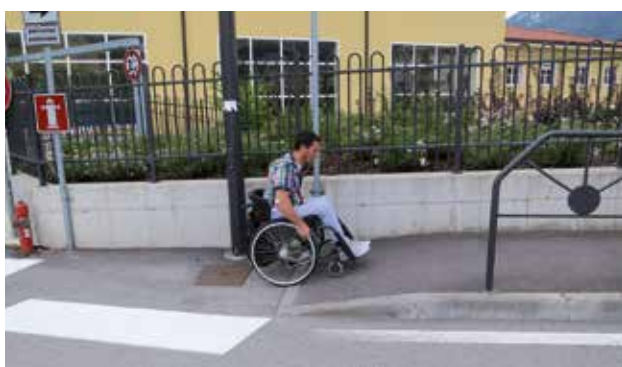
Arrivati in prossimità del nuovo parcheggio ed effettuato l'attraversamento, il raccordo strada-marciapiede presenta una pendenza del 16.5% ed una lunghezza maggiore di m 1.00.

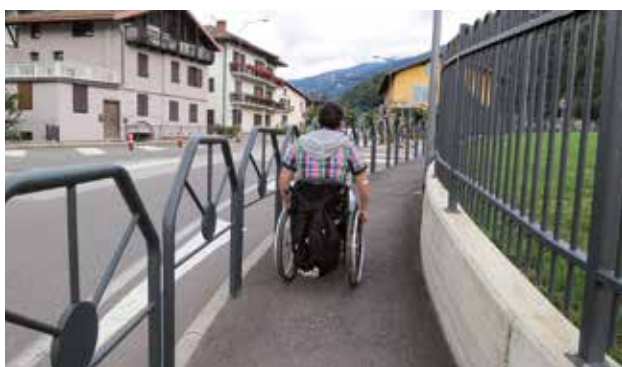
Proseguendo lungo la rotonda sul marciapiede, in curva si presenta una pendenza longitudinale maggiore del 5% e una pendenza trasversale maggiore dell'1%.

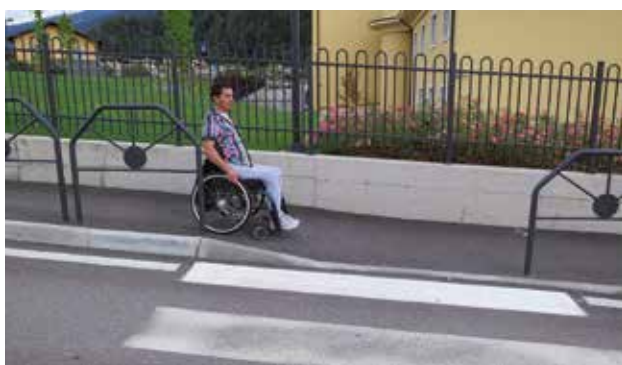
Giunti quindi all'ingresso dell'Ospedale Riabilitativo Villa Rosa, si rileva che il raccordo marciapiede-strada ha una pendenza del 20%.

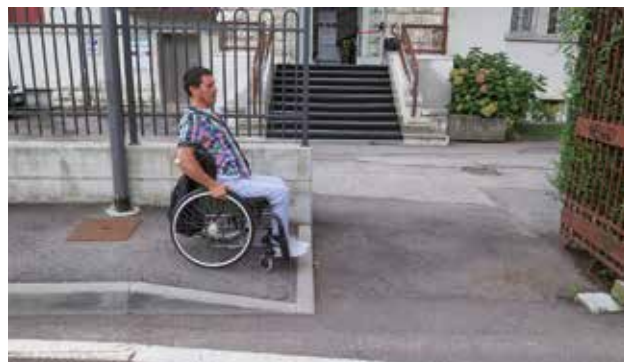
Per chi vuol raggiungere l'Ospedale Riabilitativo Villa Rosa da Via San Pietro, in prossimità dell'ingresso al Padiglione Valdagni, la pendenza del raccordo è del 16% e presenta inoltre un gradino.

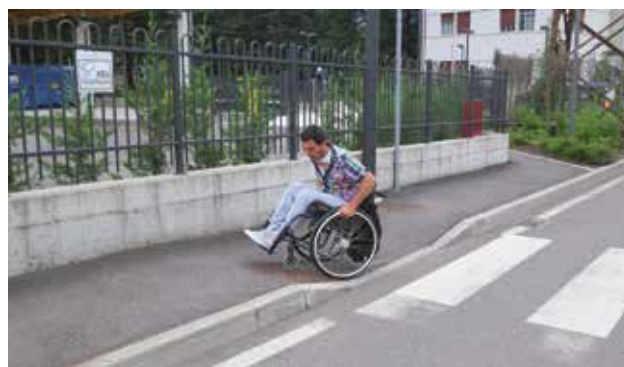
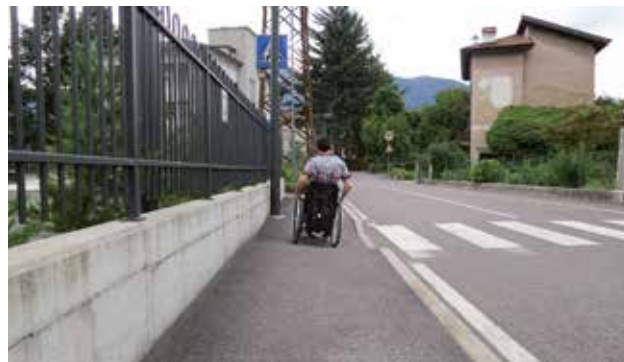
Risalendo il marciapiede sul lato destro in prossimità dell'attraversamento pedonale, le due rampe del raccordo strada-marciapiede, presentano rispettivamente pendenza longitudinale del 17.5% - quella a valle - e del 24% - quella a monte. Inoltre la pendenza trasversale è del 10%, tanto che questa può essere causa di un ribaltamento laterale.

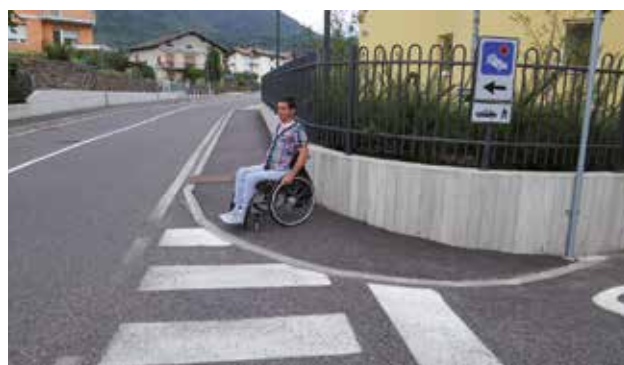
Successivamente la pendenza del marciapiede in prossimità dell'uscita del garage interrato è del 17% per poi portarsi al 12%.

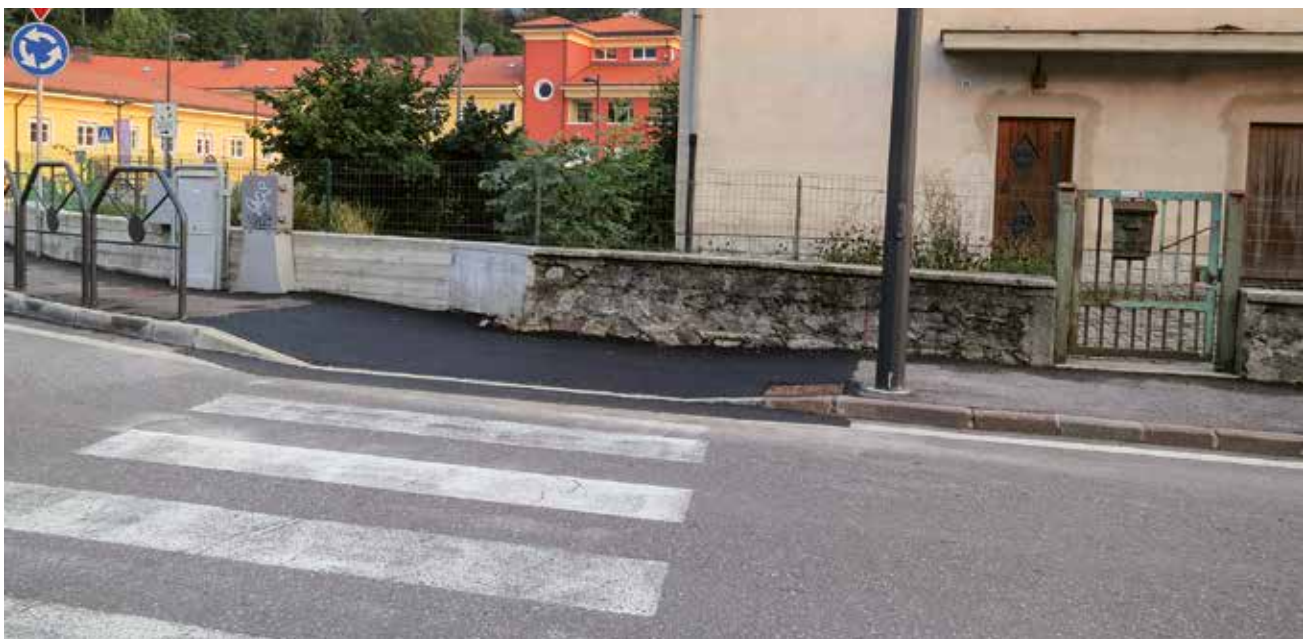
Attraversamento Via Spolverine dopo l'intervento
