“Paesi senza Barriere”

Il progetto “Paesi senza Barriere” sta prendendo sempre più consistenza.

di **Andrea Facchinelli**
Consigliere AsTRID Onlus
referente “Paesi senza Barriere”

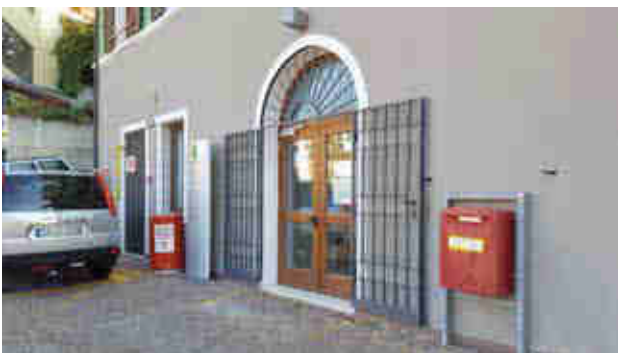
inviata all'Amministrazione Comunale documentazione tecnica perché venga adeguato l'accesso agli ambulatori, posti a piano interrato, al fine di permettere alle persone in carrozzina di potervi accedere in autonomia. Nello specifico, essendo la porta d'ingresso con apertura verso l'esterno dotata di chiusura a molla, la presenza di un gradino superiore a cm 2.5 e della battuta per la porta d'ingresso sulla soglia, per una persona in carrozzina non è possibile accedere ai locali posti a piano interrato.

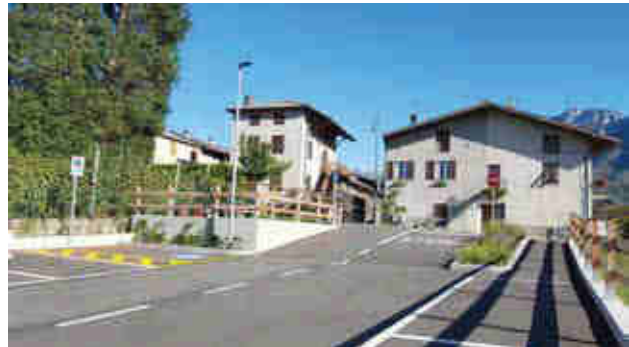
effettuato sopralluogo al fine di verificare se i lavori sono

stati realizzati come da modifiche progettuali richieste. L'opera risulta essere stata realizzata come da richiesta.

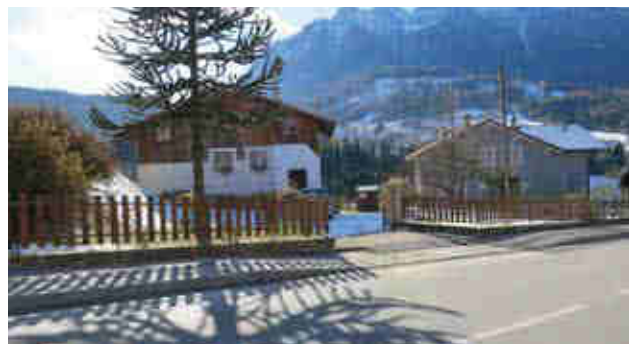
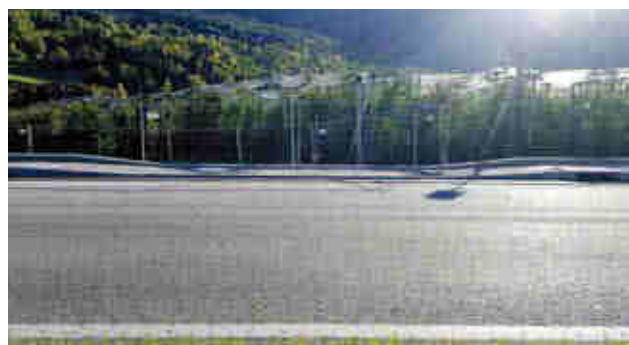
dopo gli incontri con amministratori e progettista, effettuati lo scorso anno, sono iniziati i lavori per la realizzazione del percorso pedonale tra gli abitati di Bosentino, Vattaro e Vigolo Vattaro. I raccordi percorso pedonale-accesso carraio saranno realizzati posando due cordonate inclinate al fine di ridurre la pendenza longitudinale.

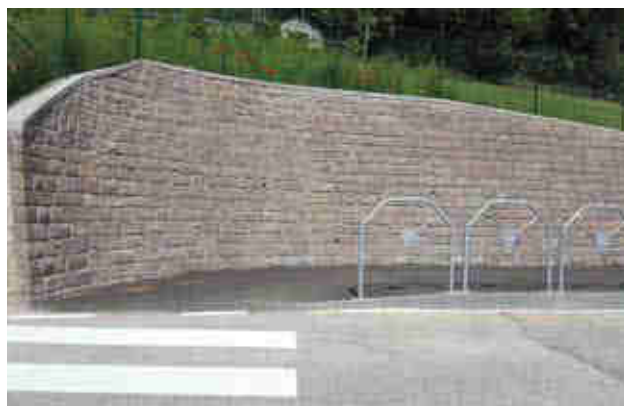
analizzate le varie tavole di progetto è stata consegnata all'amministrazione comunale una relazione con indicati i punti critici. In fase esecutiva i vari raccordi con gli accessi carrai e gli attraversamenti pedonali sono stati realizzati con due cordonate inclinate.

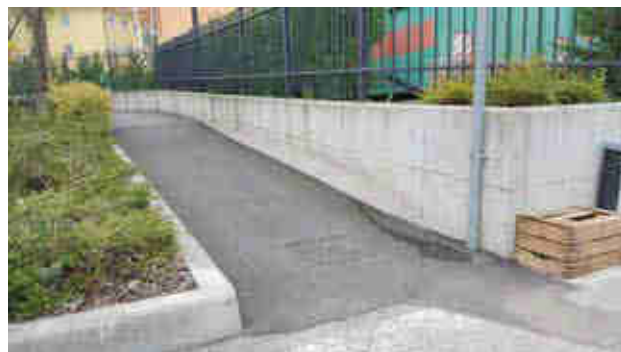
FOTO n. 2 - Marciapiede dopo dell'intervento

Adeguamento pendenza longitudinale tratto iniziale. È stata modificata la pendenza iniziale ridistribuendola su una maggiore lunghezza

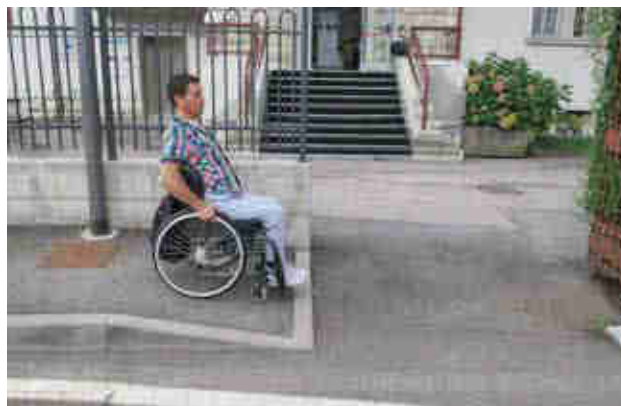
FOTO n. 3 - Marciapiede prima dell'intervento

Pendenza raccordo >15%, presenza di gradino h >2.5 cm

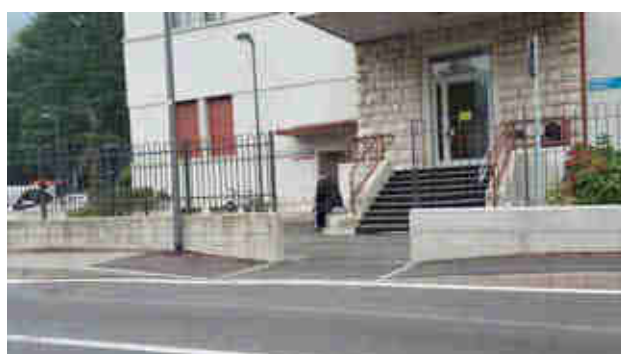
FOTO n. 4 - Marciapiede dopo dell'intervento

Adeguamento pendenza longitudinale raccordo. Sono state posate due cordonate inclinate in cls diminuendo notevolmente la pendenza longitudinale

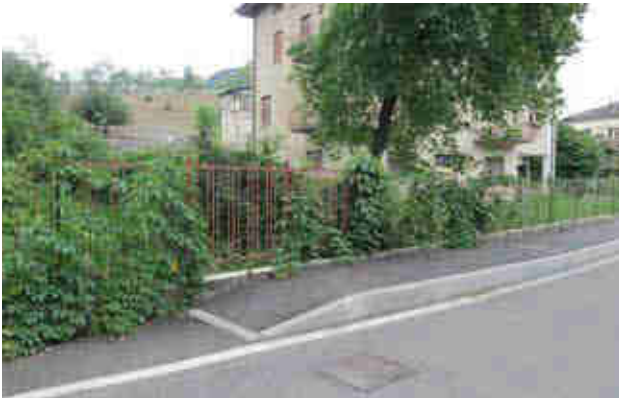
FOTO n. 5 - Marciapiede prima dell'intervento
Pendenza longitudinale raccordo >15%

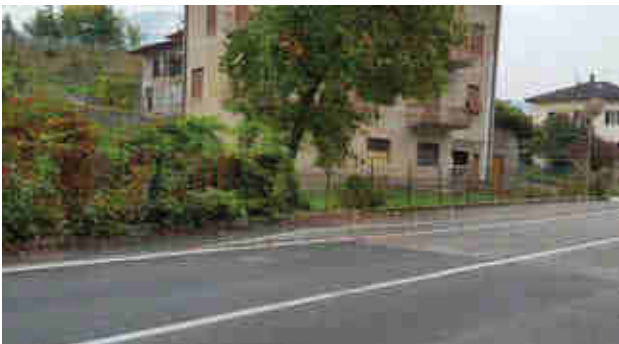
FOTO n. 6 - Marciapiede dopo dell'intervento
Adeguatezza pendenza longitudinale raccordo. Sono state posate due cordonate inclinate in cls diminuendo notevolmente la pendenza longitudinale

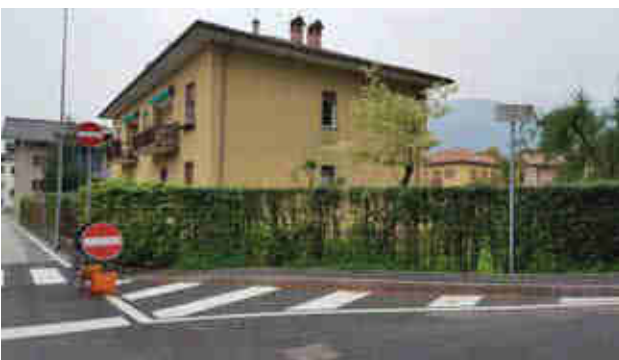
FOTO n. 7 - Il raccordo iniziale con la strada è stato realizzato posando due cordonate inclinate, assenza di gradino

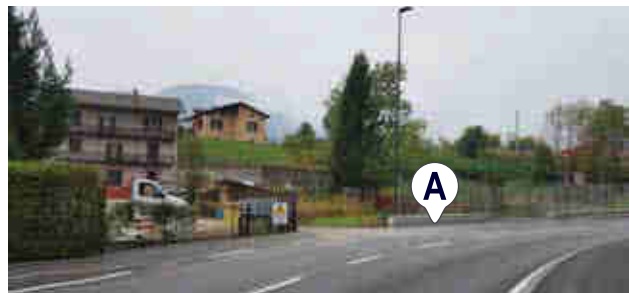
FOTO n. 8 - Raccordi con gli accessi carrai
Sono stati realizzati posando due cordonate inclinate. Vista la presenza di tre accessi carrai consecutivi in prossimità del punto "A" il marciapiede non è stato rialzato ma mantenuto a livello strada posando solamente le cordonate in porfido per delimitare il marciapiede

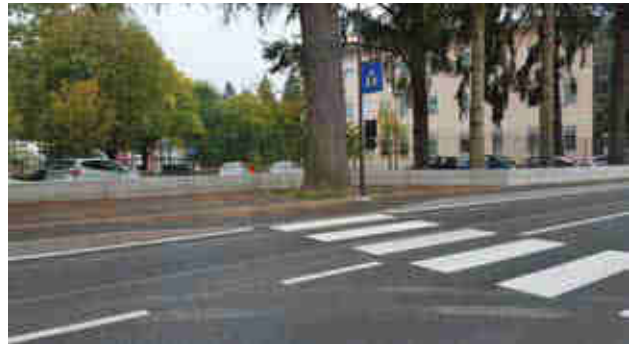
FOTO n. 9 - Attraversamento
Sono state posate due cordonate inclinate in porfido sui due lati dell'attraversamento, la pendenza longitudinale risulta quasi impercettibile

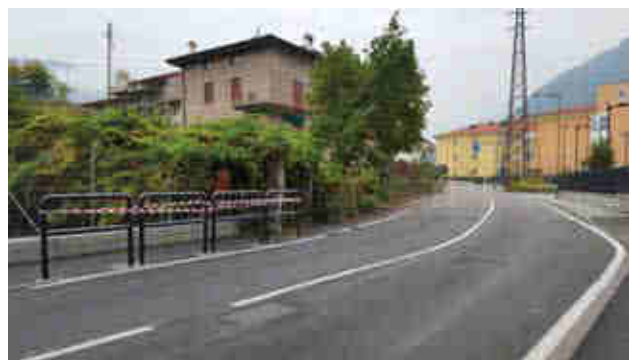
FOTO n. 10 - Vista la ridotta larghezza del marciapiede in curva, si è optato ad una soluzione a raso posando dei manufatti in metallo para-persone al fine di mettere il passaggio in sicurezza per le persone che vi transitano
